2018年台風第21号

強い台風がもたらした高潮の被害

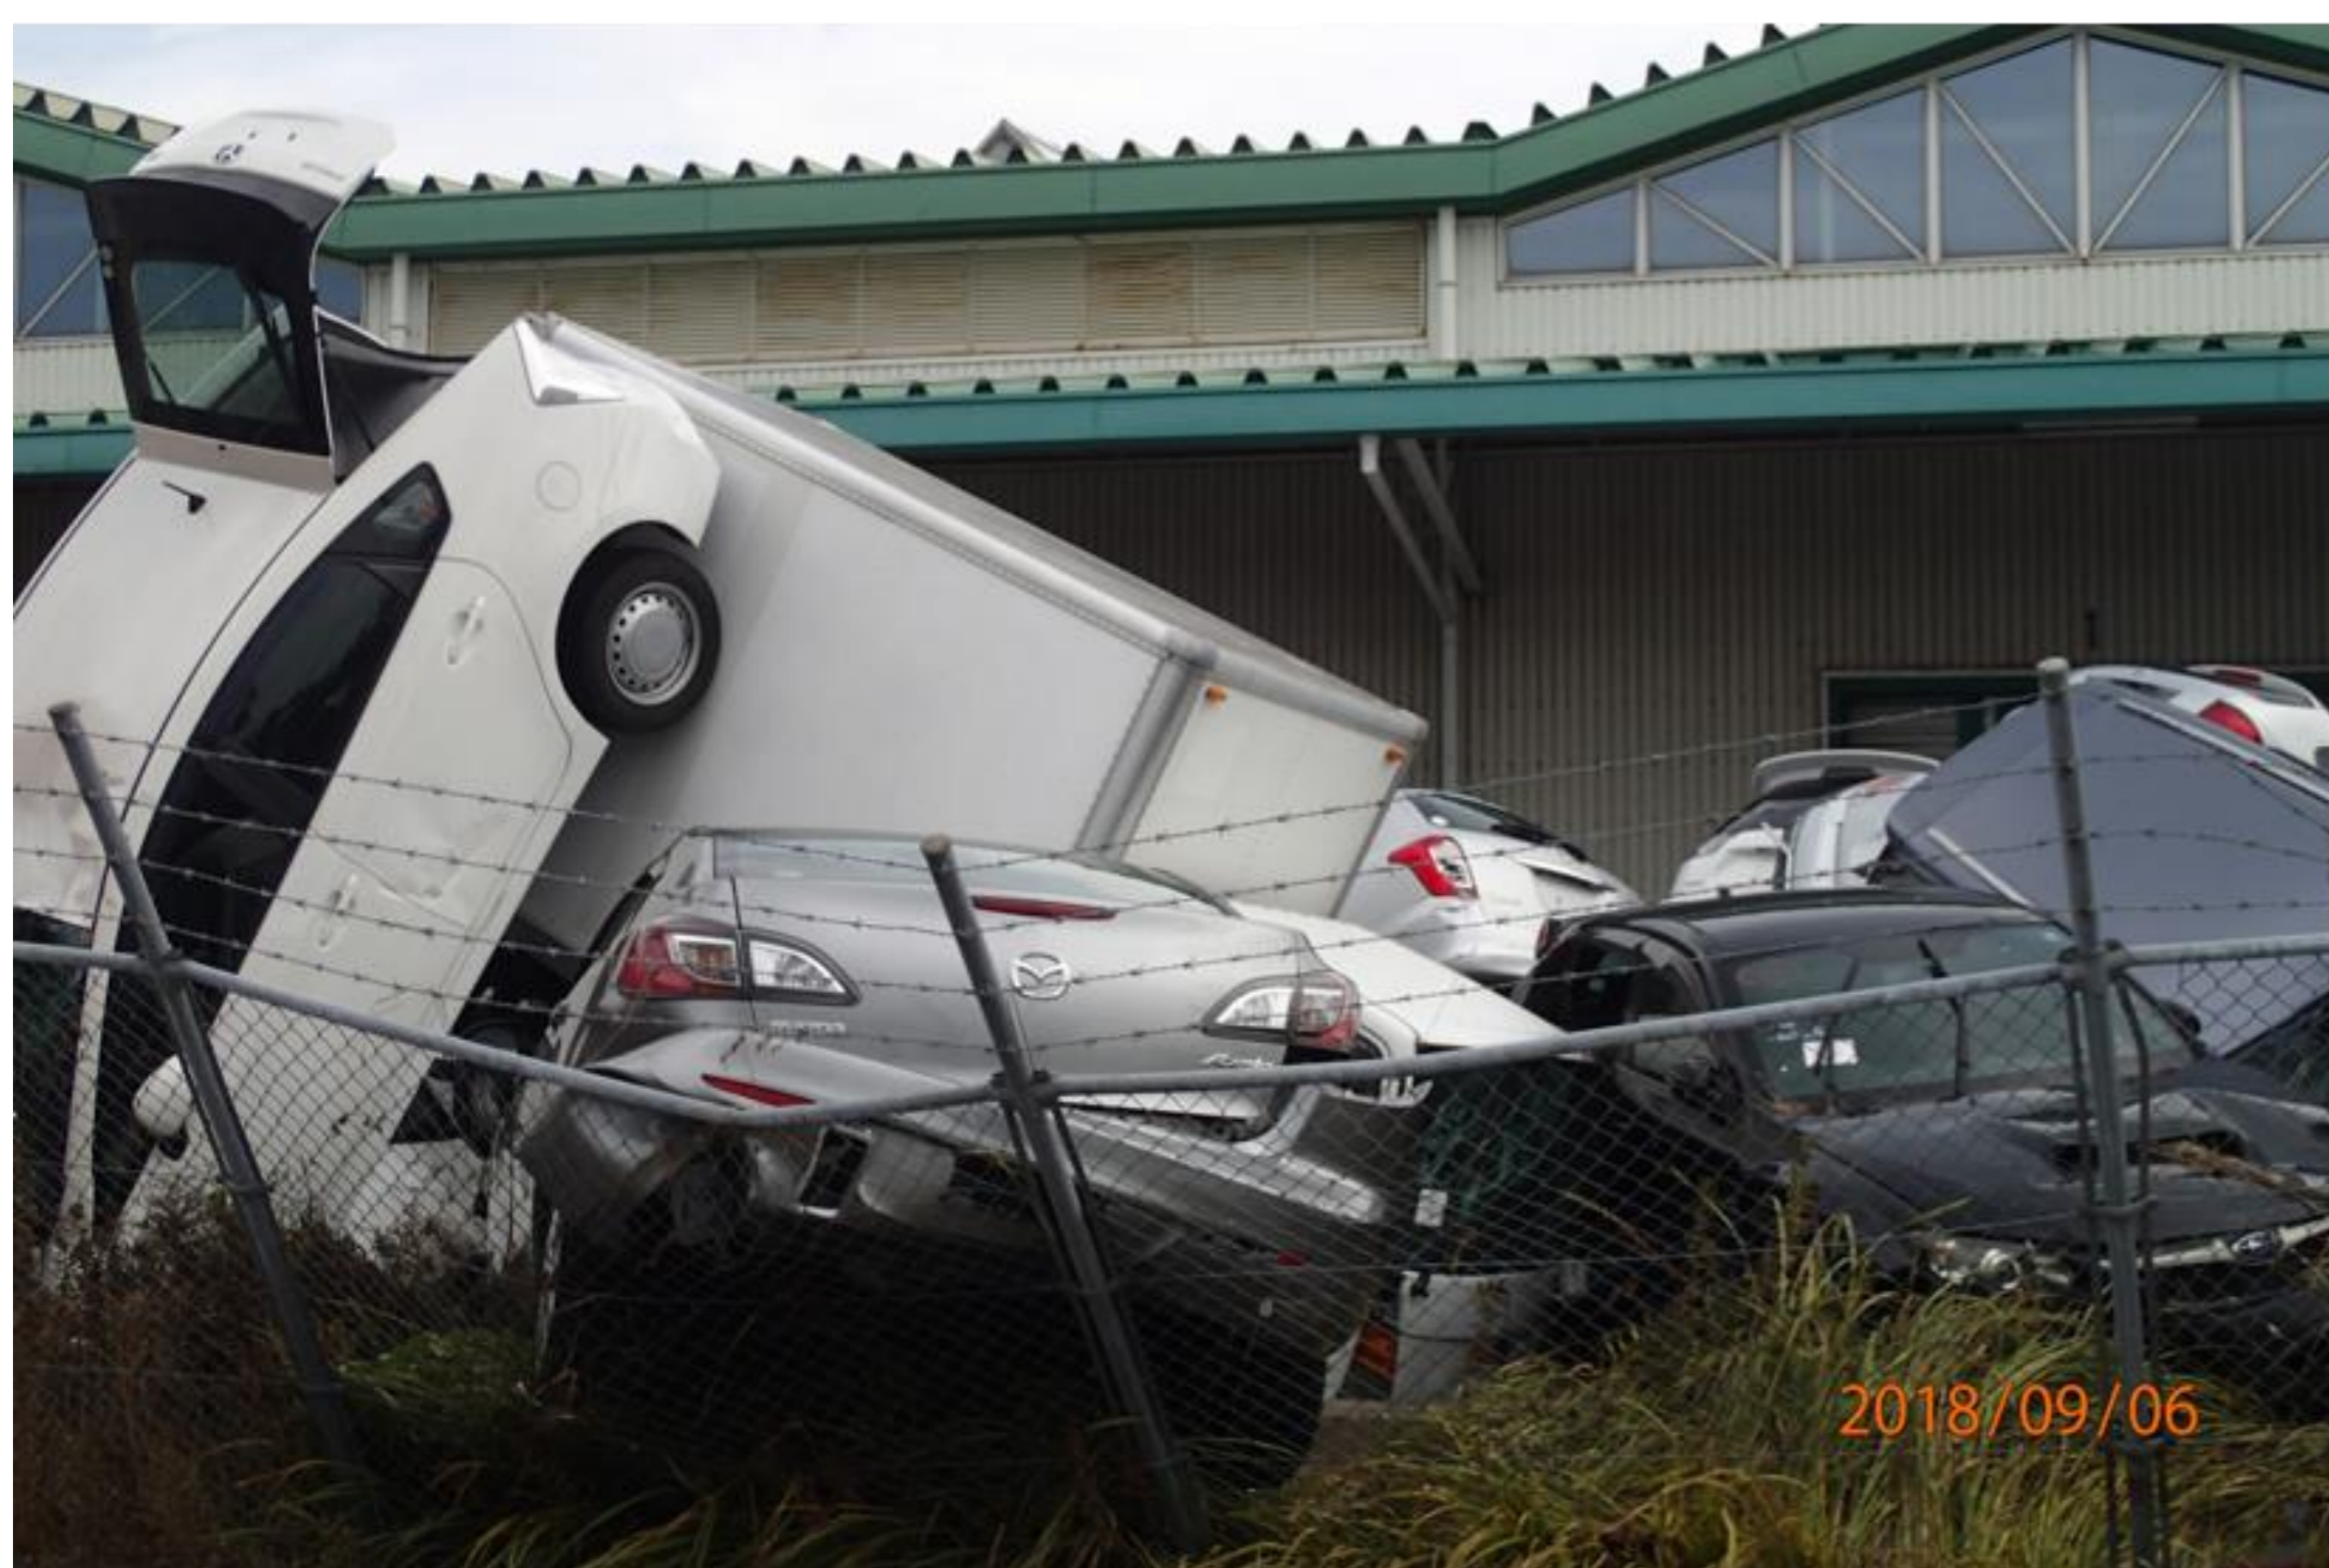
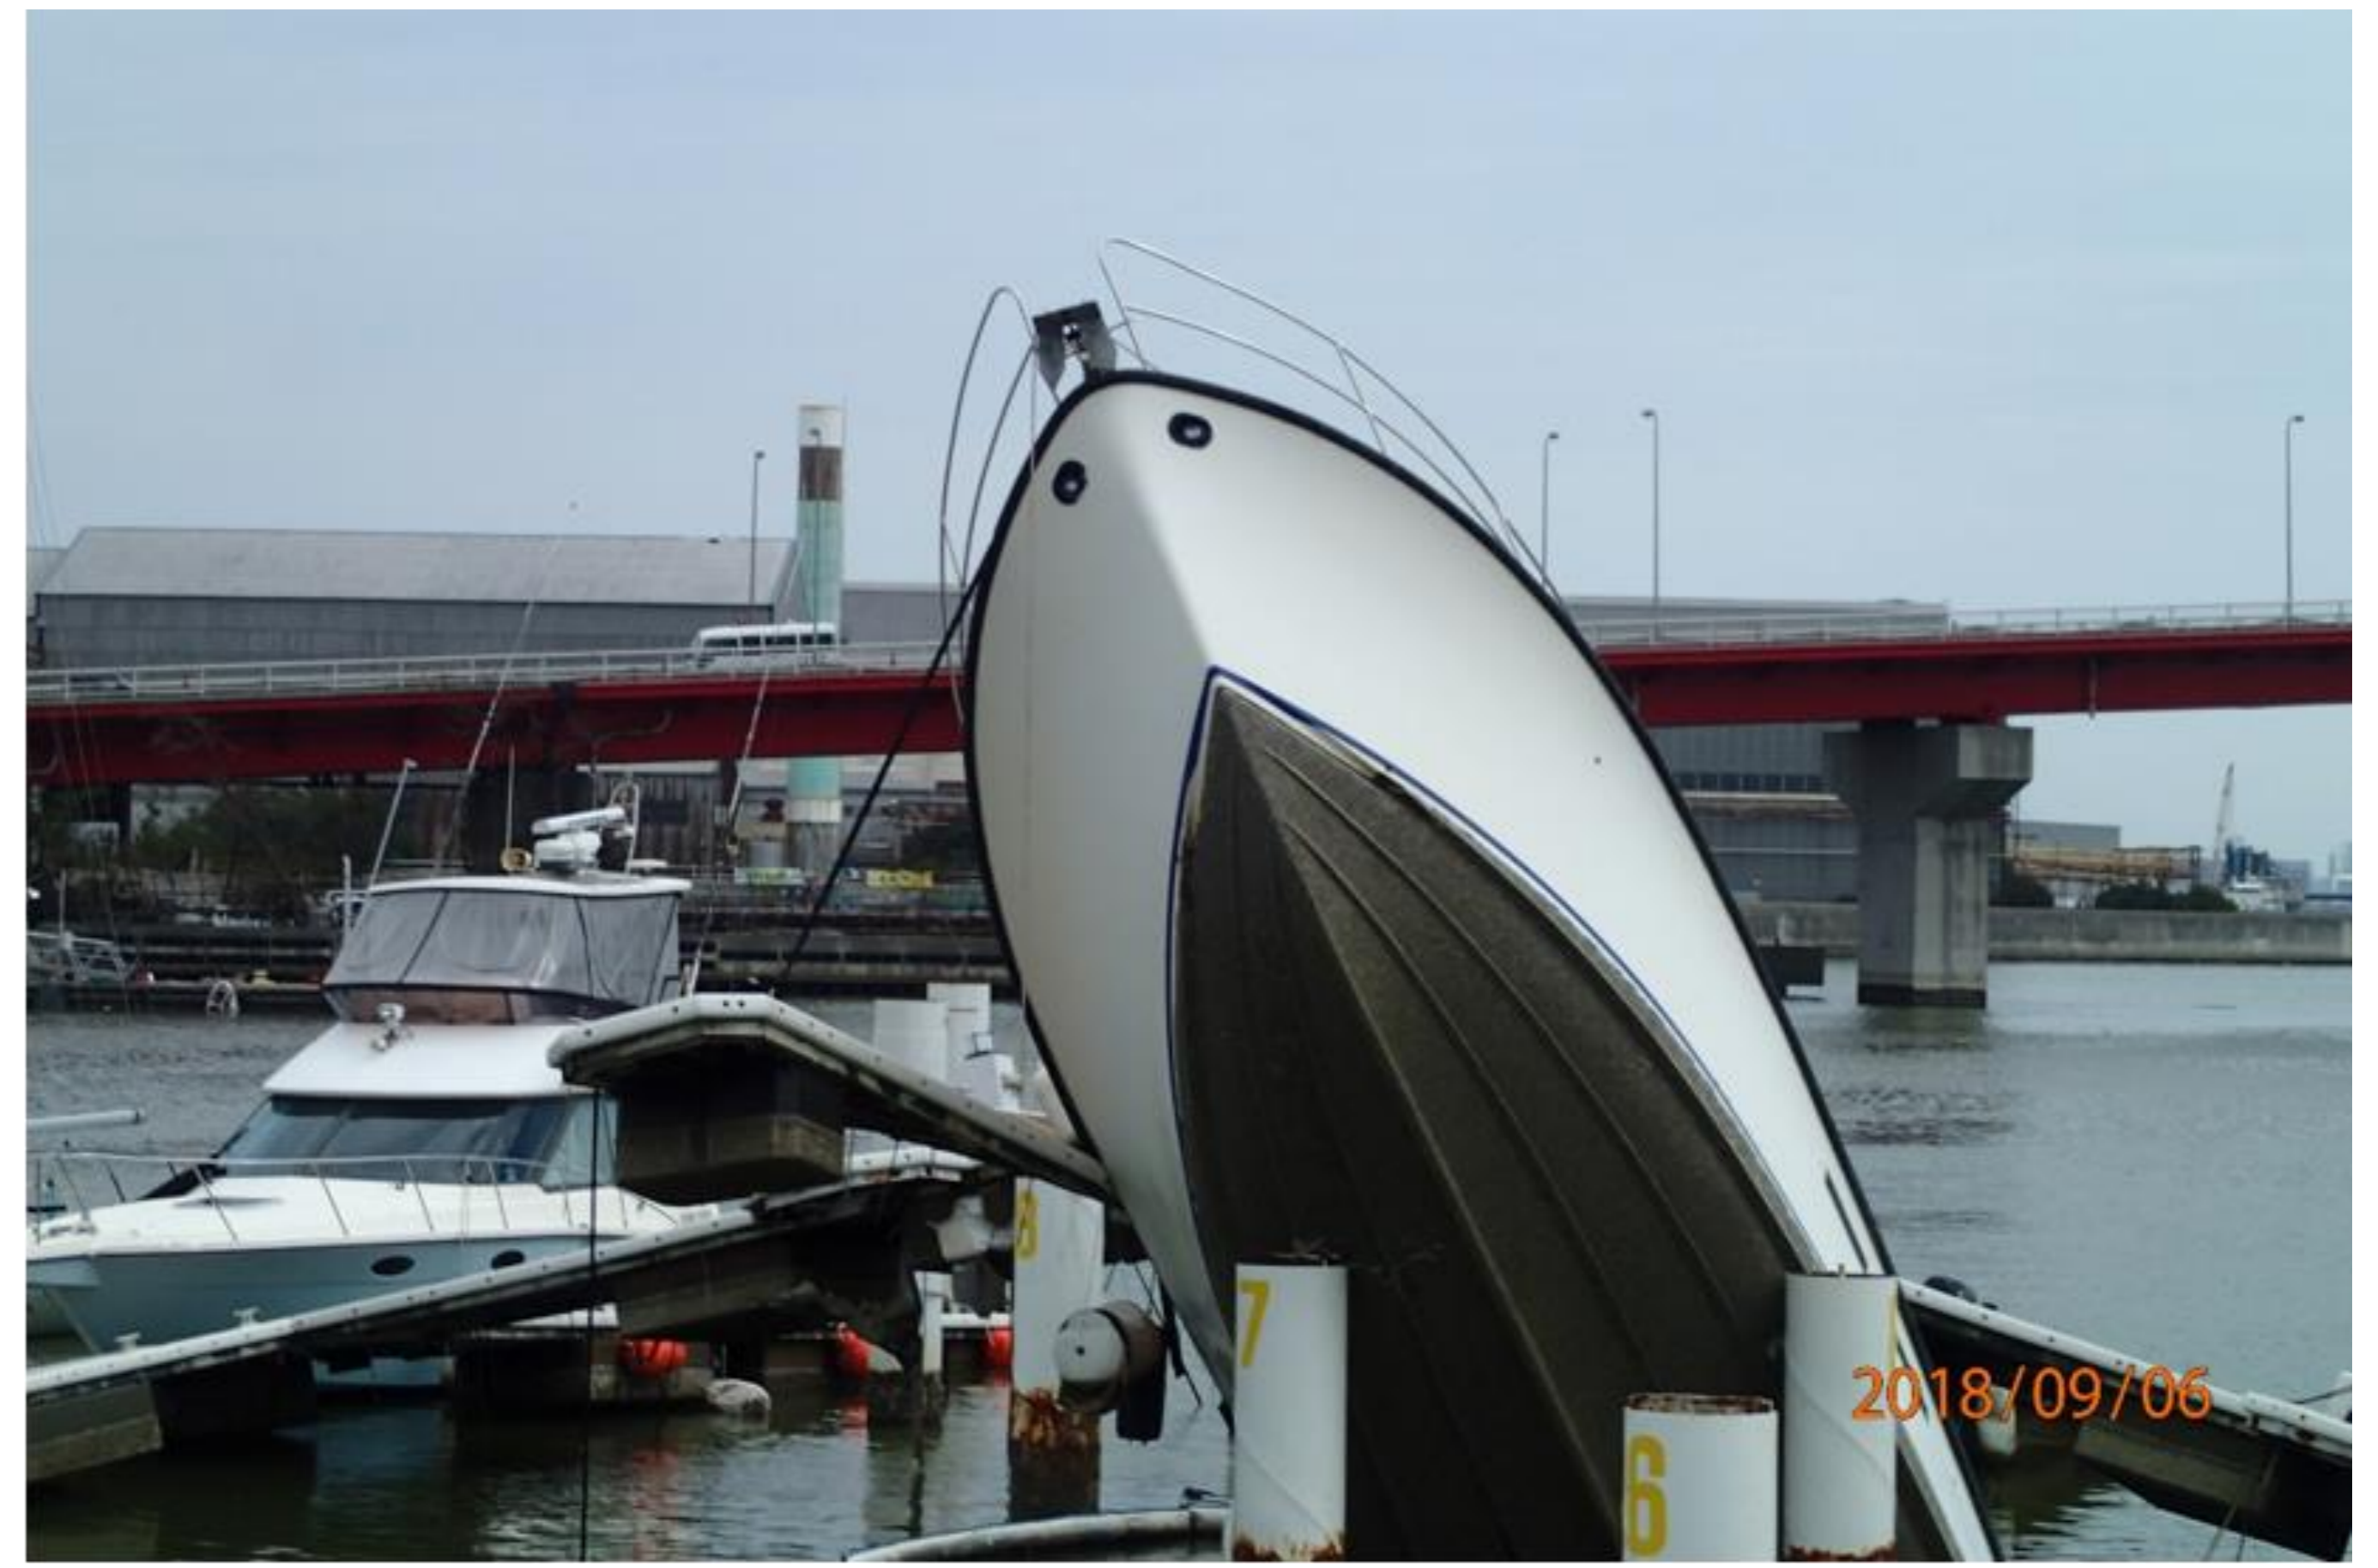
高潮により流された車や船の被害の様子（神戸市内）

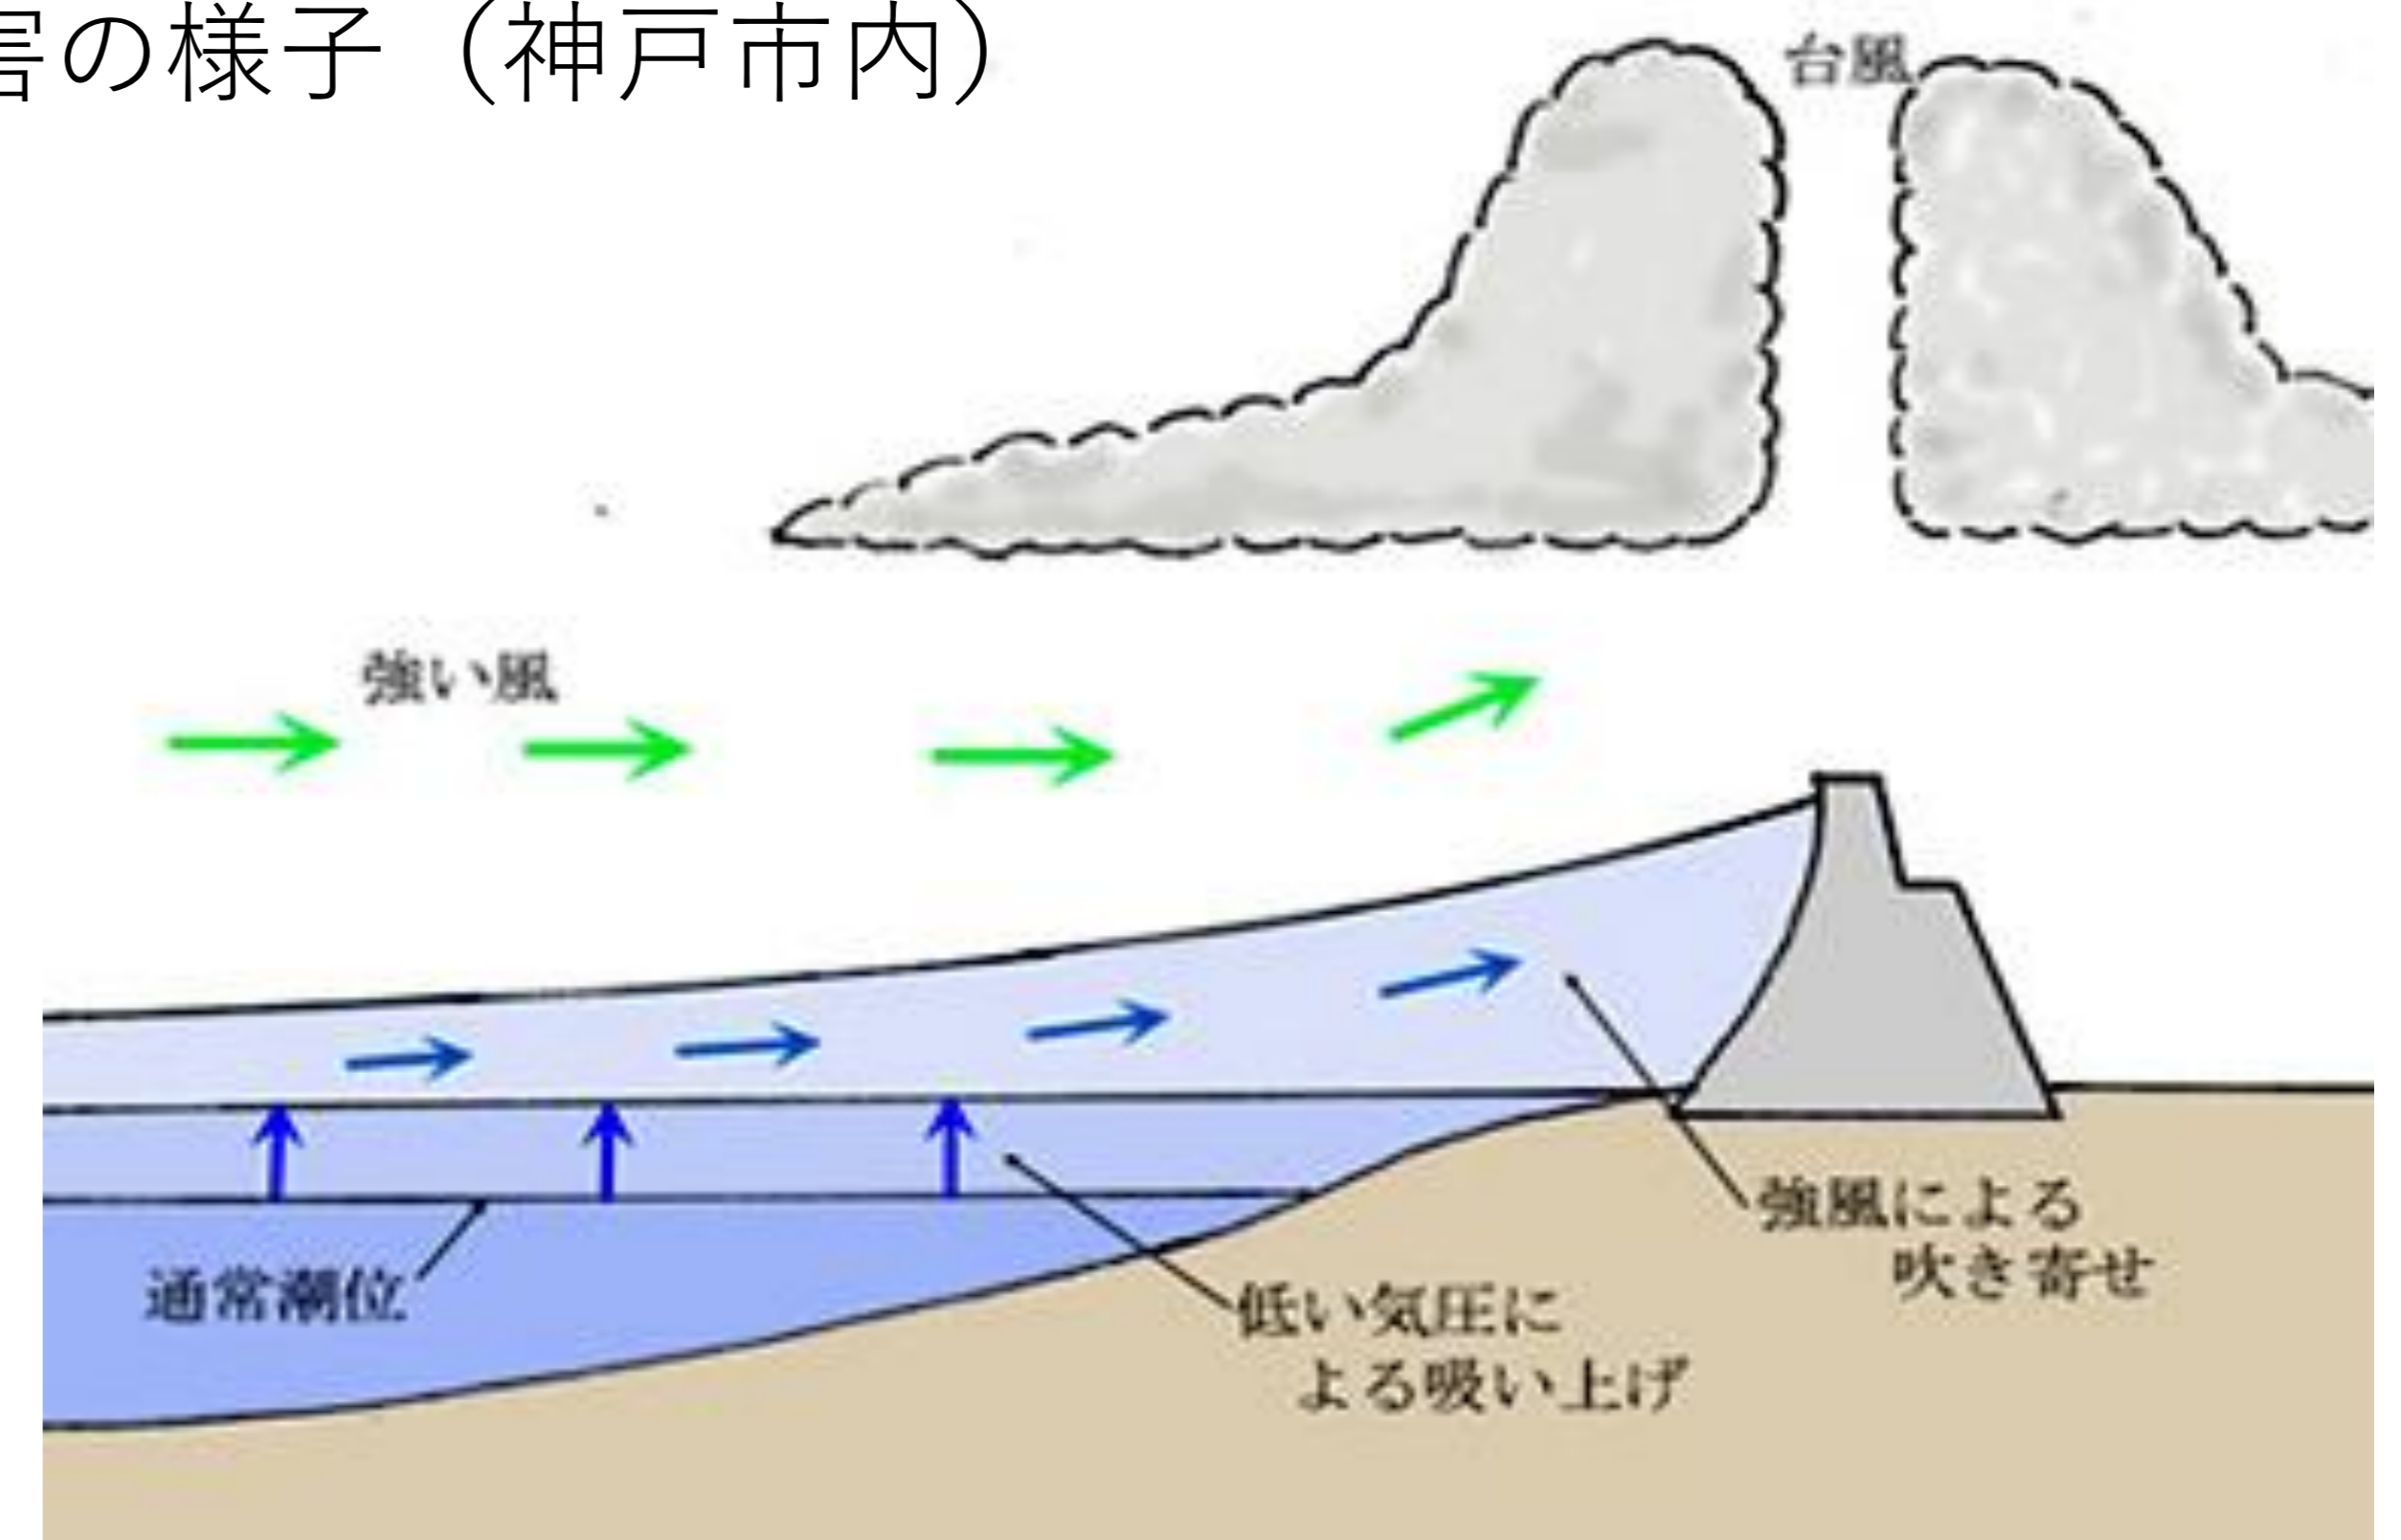
高潮とは、台風などの気象現象により海面の高さ（潮位）が長時間にわたって平常よりも高く盛り上がる現象です。台風の中心域での低い気圧による海水の吸い上げ（周りからの押し上げ）と、強風による海岸への海水の吹き寄せ、という2つの仕組みにより海面が高くなります。

高潮の発生機構
(防災科研防災基礎講座より引用)

台風第21号では、大阪湾の湾奥での約270cmの潮位上昇に対して、吸い上げによる効果が約70cm、吹き寄せによる効果が約200cm寄与していると推定されます。

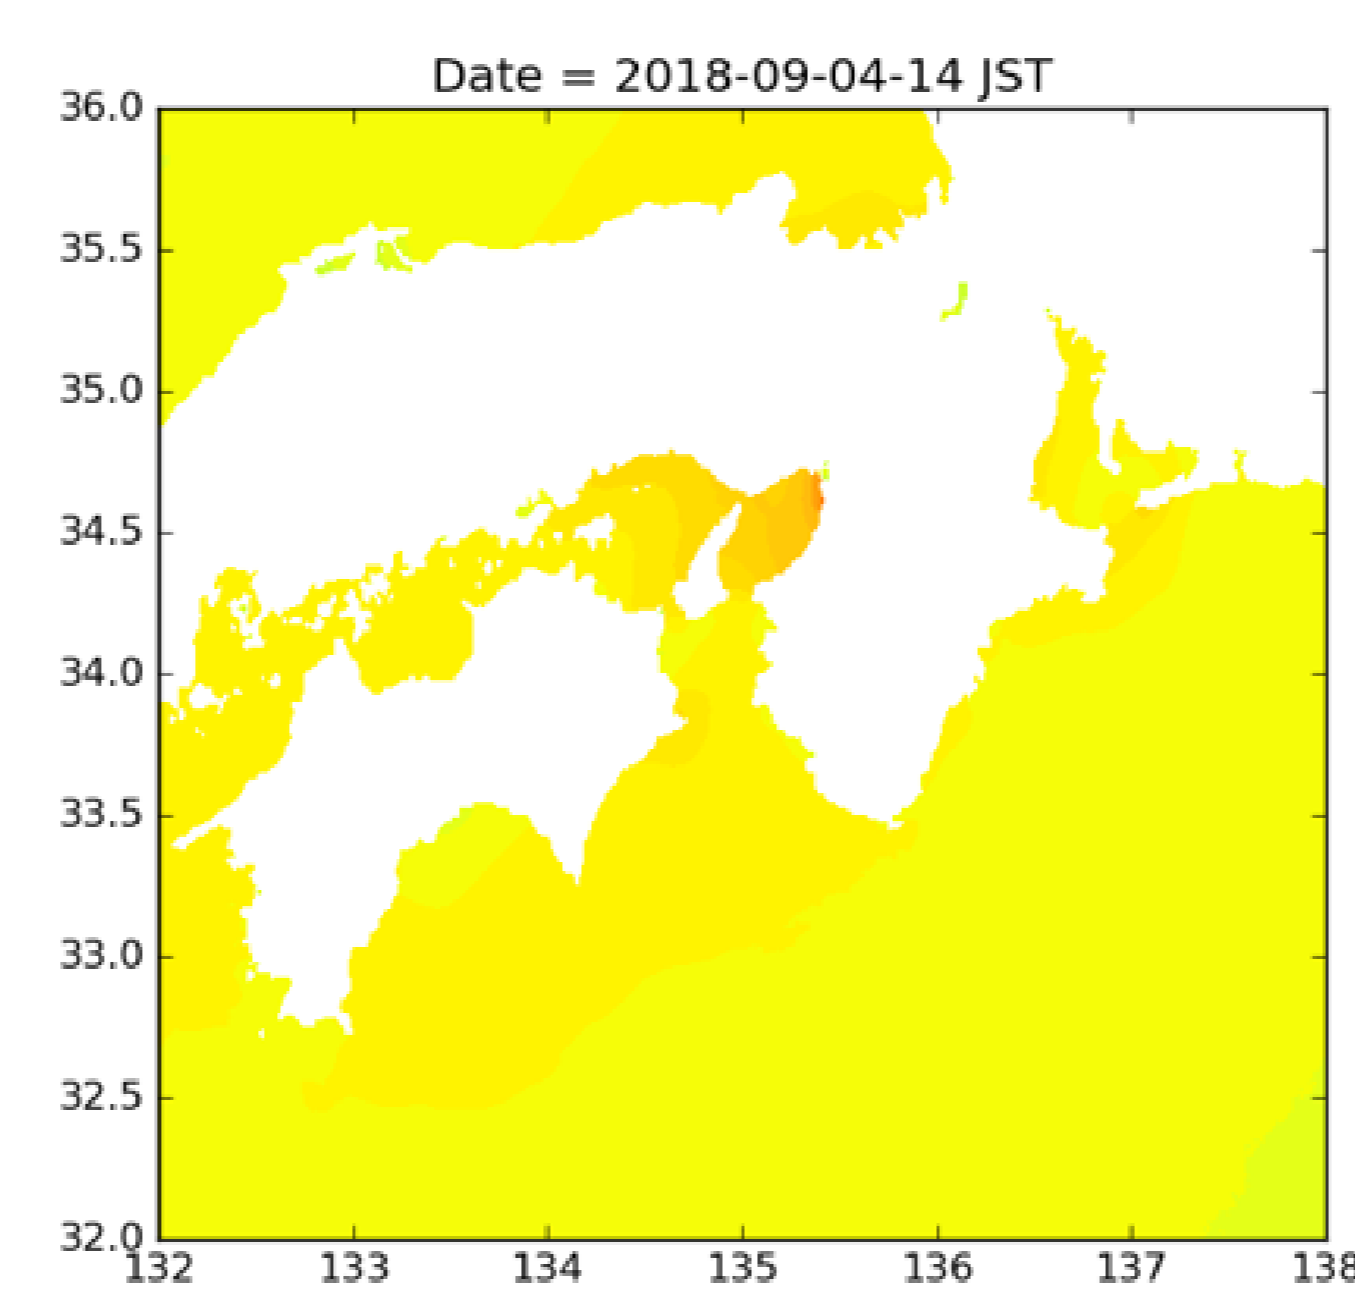
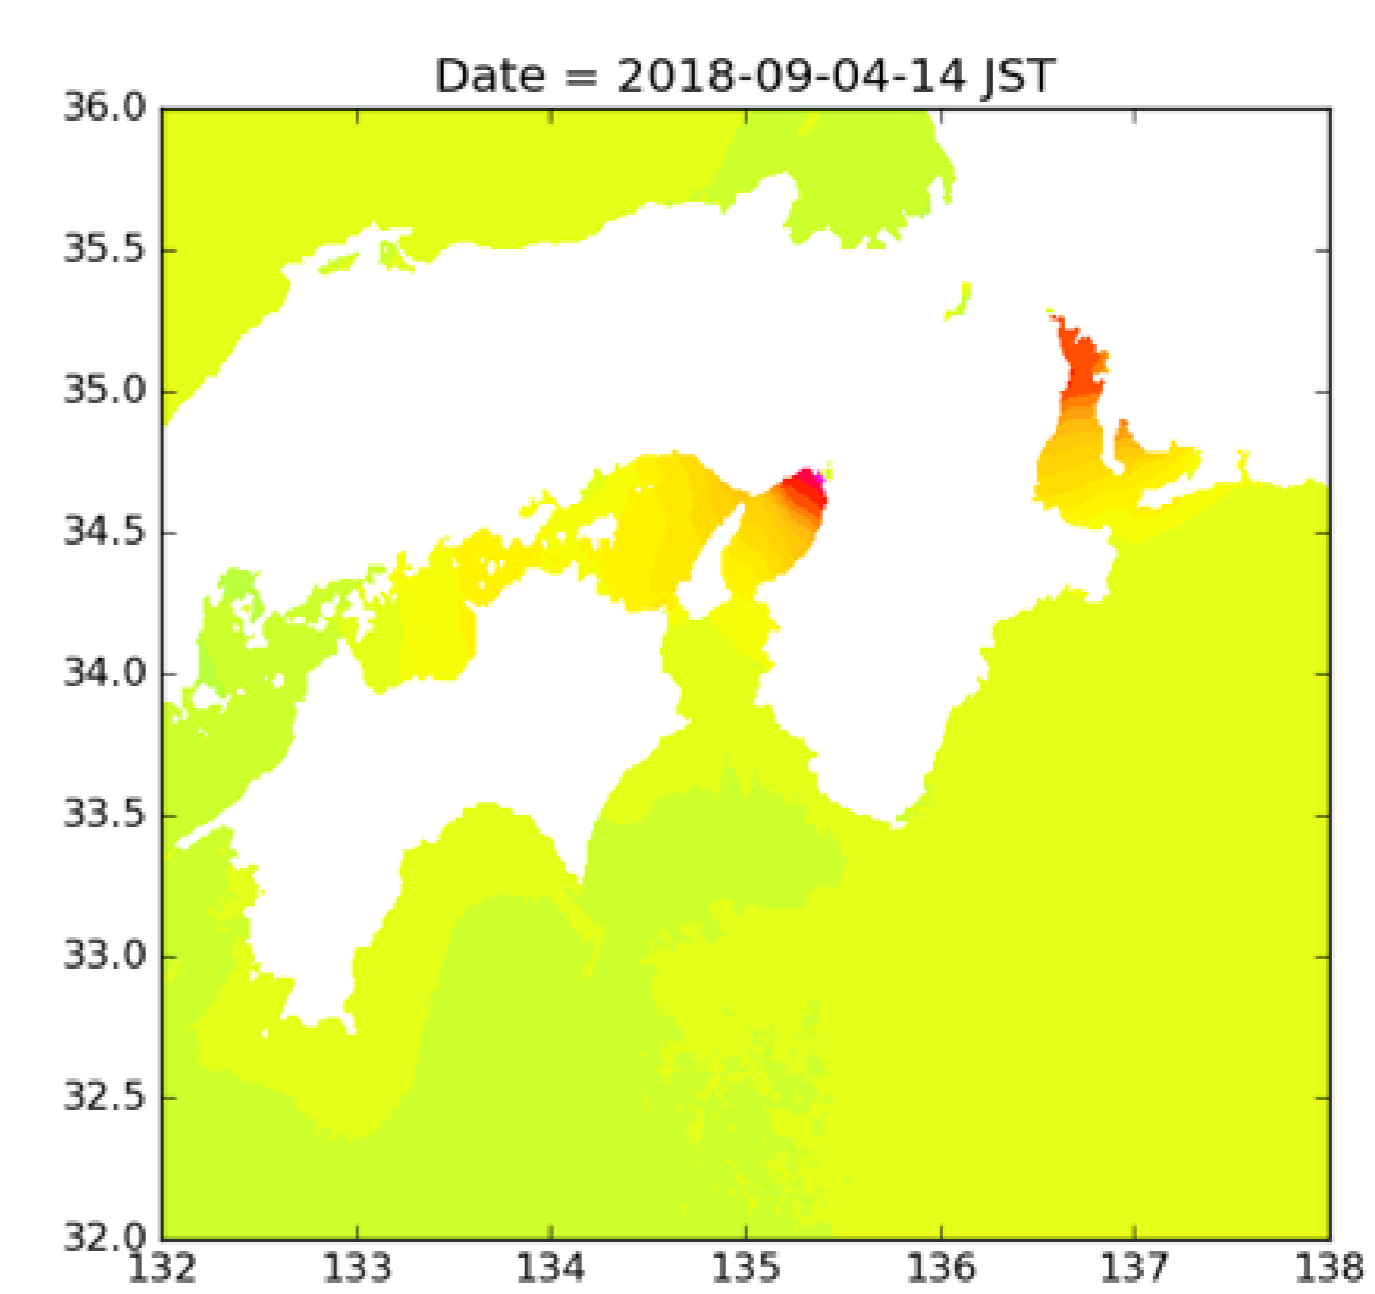
気圧+風：約270cm

気圧のみ：約70cm

風のみ：約200cm

大阪 約270cm
神戸 約150cm
