2013 年台風 26 号による伊豆大島ジオパークに対するジオパークネットワーク  
としての支援を行うための事前調査結果について（速報）

平成 25 年 10 月 22 日

伊豆半島ジオパーク推進協議会

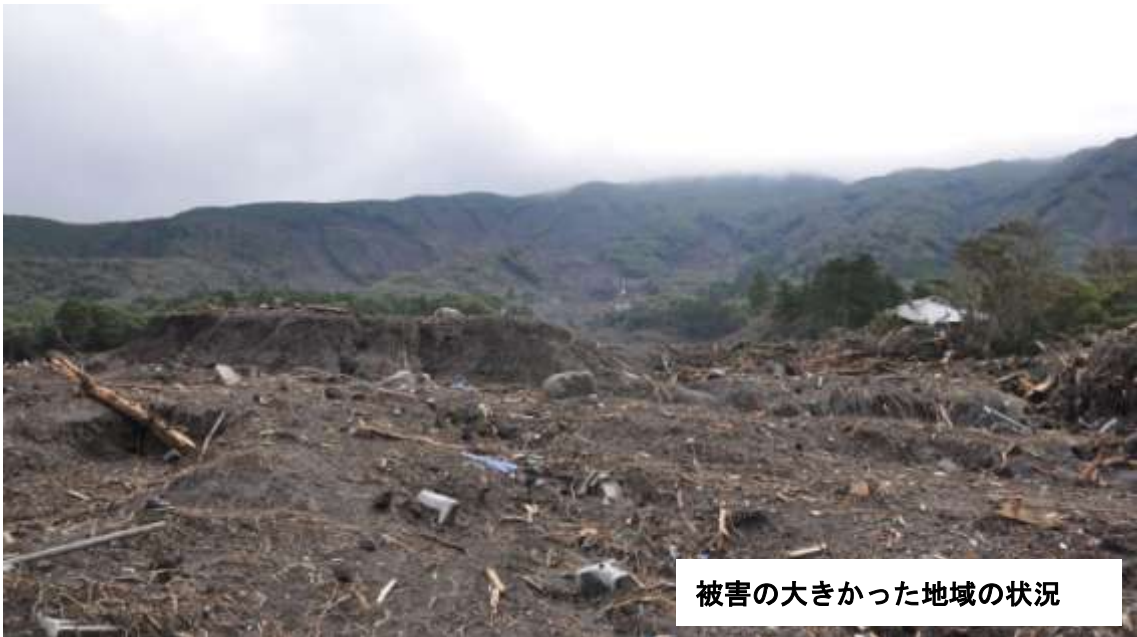
被害の大きかった地域の状況

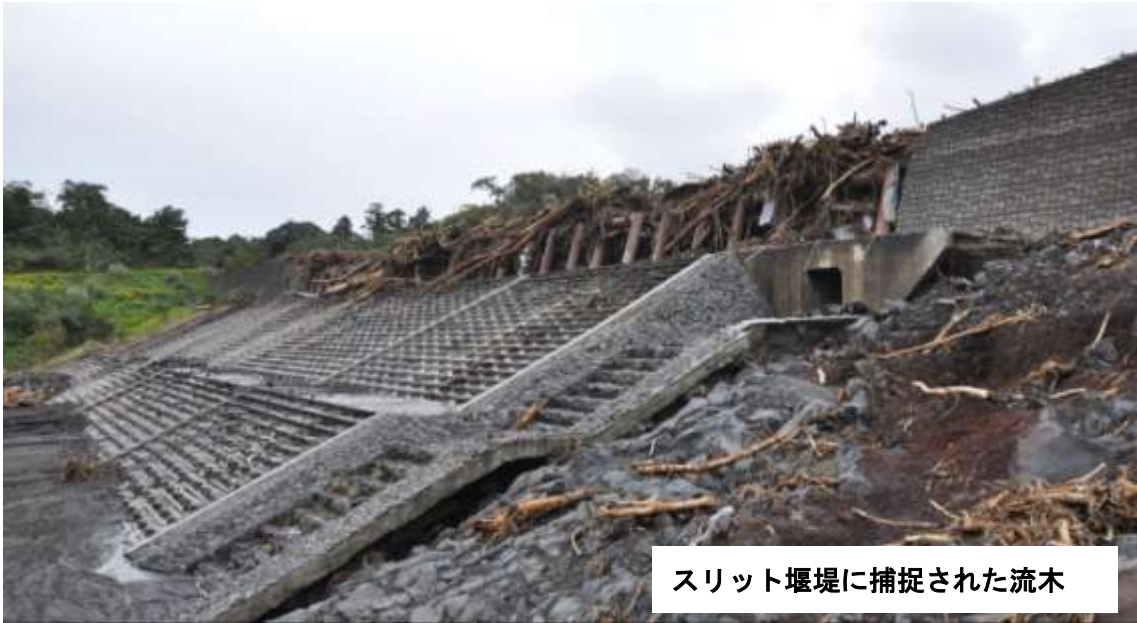
スリット堰堤に捕捉された流木

災害の状況については簡単な調査しか行っていないが、既存の砂防施設が（十分ではないものの）効果を発揮している事例がいくつか確認された。実際に効果を発揮した防災施設に関する適切な評価を住民に伝えることは、防災対策の目的やその限界を知ることにつながる。

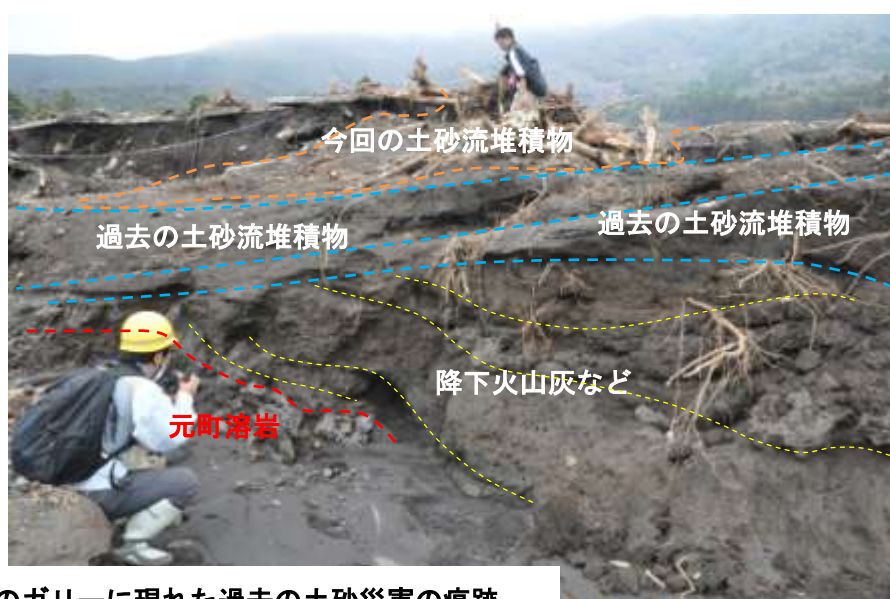
被害の大きかった地区では、今回の土砂流によって、14世紀の元町溶岩に達するガリーが多数形成されていた。ガリーによって作られた露頭では、14世紀以降にこの地域に降った火山灰の地層のほか、複数枚の土砂流の痕跡も確認できた。土砂流堆積物の一部は、肉眼的には今回の土砂流で流出した砂礫とよく似たものであった。元町という伊豆大島主要部の土地の成り立ちを示すとともに、長期的な災害履歴を示す場所としてジオサイトに設定するなどの保全が行われることが望ましい。

神達地区のガリーに現れた過去の土砂災害の痕跡

応急復旧事業の後、本格復旧工事の設計などにあたって、関係機関や大島町、地元の住民たちが、防災対策とジオサイトになり得る場所を、どう保全するかなどの判断材料を、JGNの支援で早期から提供することも可能になる。
